Denkmale im
Landkreis Mittelsachsen.

Holzbrücke Hohenfichte

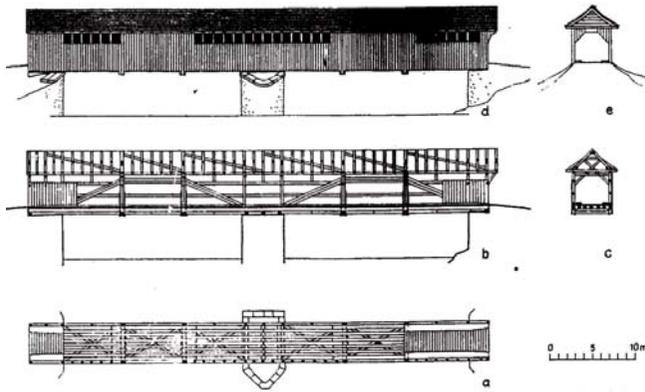
Konstruktionszeichnungen nach Unterlagen im Planarchiv des Landesamtes für Denkmalpflege Sachsen

Um bei einer solchen Spannweite mit nur drei Wiederlagern auskommen zu können, nutzte man das Prinzip des Hängewerkes, ein bei großen Spannweiten an Dächern erprobtes Vorgehen. Auf jeder Außenseite sind zwischen den Steinwiderlagern der Pfeiler je ein flaches, von trapezförmig verblockten Streben gebildetes Stützfeld angeordnet, an deren oberen Ecken jeweils eine Hängesäule befestigt ist. An diesen Hängesäulen sind die Hängebalken und daran der Brückenboden mit der Fahrbahn befestigt. Aussteifende Längs- und Querrigel sichern den Verbund gegen Verkappen und Verdrehen.

Mit einer Verdrehung des oberen Bohlenbelags der Fahrbahn um 15 Grad zur Längsachse wird eine geschickte Lastverteilung auf mehrere Balken erreicht. Die Summe der Einzellösungen führte zu einem Gesamtergebnis, das die über hundertjährige Nutzung der Brücke ermöglicht hat. Holz erweist sich hier erneut als durchaus langlebiger und verlässlicher Baustoff, der bei entsprechend

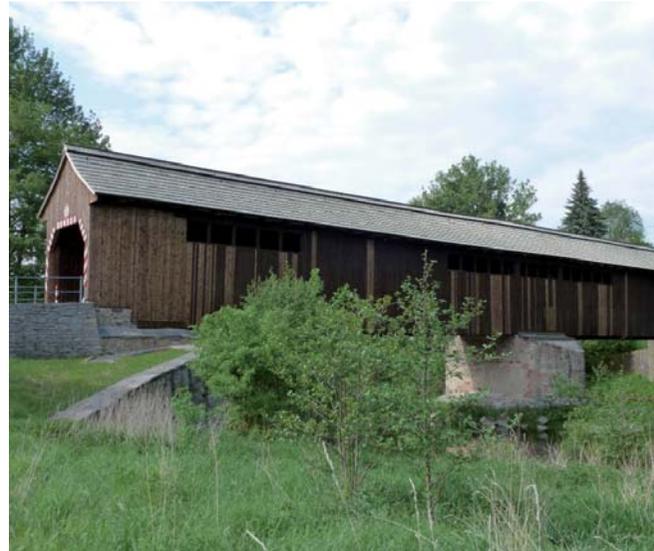
Ansicht der Brücke von der Oberstromseite im Jahr 2012

Mit der Einhausung durch das Satteldach und die seitliche Verbretterung ist ein solider, schon beim Hausbau bewährter Verwitterungsschutz gegeben.

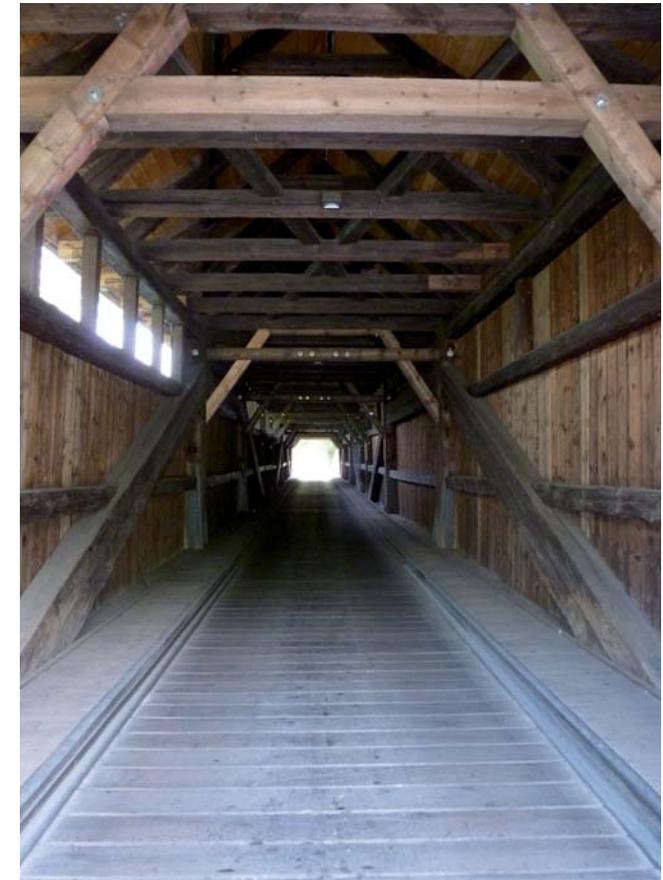
Innenansicht nach der Sanierung im Jahr 2007

Die letzten größeren Sanierungen an der Brücke im Jahre 2007 betrafen den Fahrbahnbelag, das Dachtragwerk sowie die Neuebelegung des Daches mit Holzschindeln.
