Denkmale im Landkreis Mittelsachsen.

Kapellengasse 8 in Mittweida

Umnutzung der Kapellengasse 8

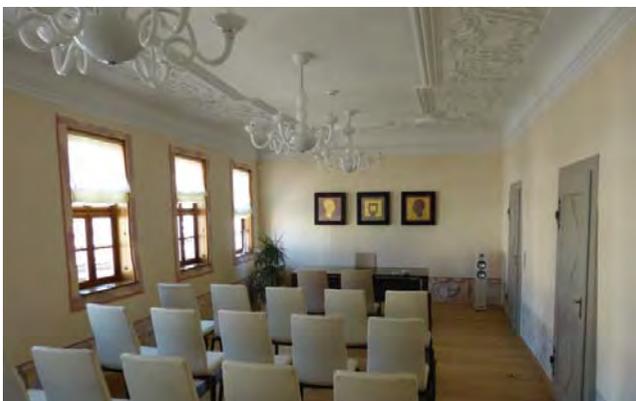
Vortragssaal und Standesamt

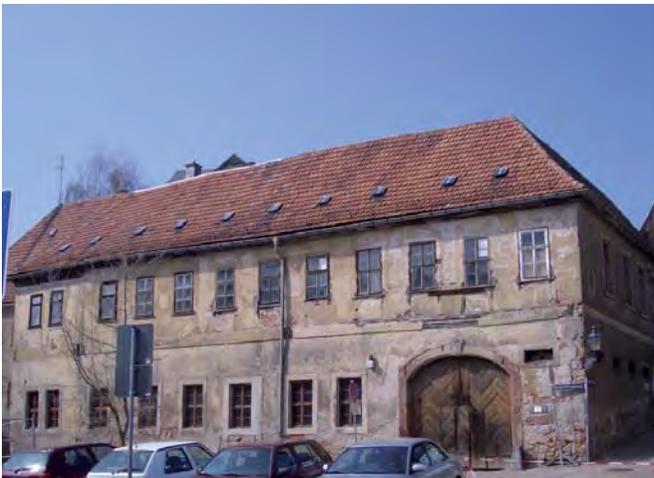
Ansicht vor der Sanierung

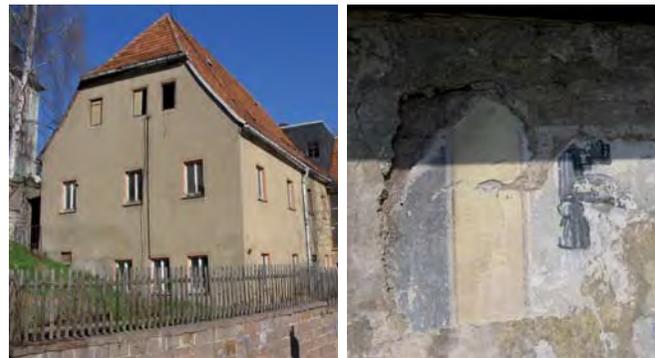
Blick auf das an diesen Fassaden stark veränderte „Sattlersche Haus“. Detail der freigelegten Fassadenmalung an der Nordwestecke des Vorderhauses.

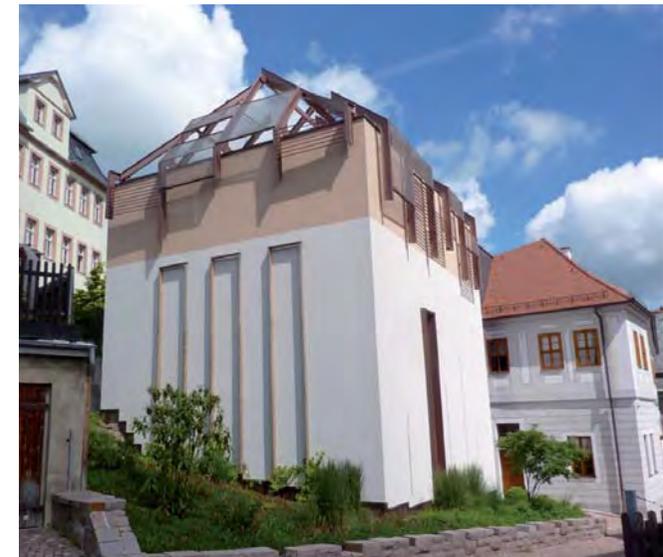
Archivneubau an Stelle des „Sattlerschen Hauses“

Nach verschiedenen verworfenen Möglichkeiten kristallisierte sich die Umnutzung zum Stadtarchiv einschließlich Versammlungsräumen und Standesamt heraus. Die Planung und Bauleitung lag ununterbrochen in den Händen des ansässigen Ingenieurbüros Kreuz. Die Entwürfe von Herrn Rainer Kreuz sahen vor, dass im hinteren Bereich das neue Stadtarchiv untergebracht werden sollte, während das vordere Gebäude für die Nutzung der Archivbesucher, als Standesamt und für Vorträge vorgesehen wurde. Der Hof sollte in die Gestaltung als Veranstaltungsort einbezogen werden, wozu terrassenförmige Steinbänke entworfen wurden. Bei zahlreichen, Beratungen mit den Denkmalschutzbehörden, die immer auf größtmöglichen Substanzerhalt drangen, kristallisierte sich eine Kompromisslösung heraus. Es wurde letztlich einem Neubau mit Fahrstuhl für die Archivfunktion als Ersatz für das schwierig umzunutzende und stark reparaturbedürftige „Sattlersche Haus“ zugestimmt. Dafür war die komplette Bewahrung und Restaurierung des Vorderhauses und des Treppenhauses sowie der weitestgehende Erhalt des alten Quergebäudes am Treppenhaus gesichert.
